ÉGLISE SAINTE-CROIX

BAIE 0 - BAIE 1 - BAIE 2
16^{ème} - 19^{ème}

RAPPORT DE RESTAURATION

Novembre 2024

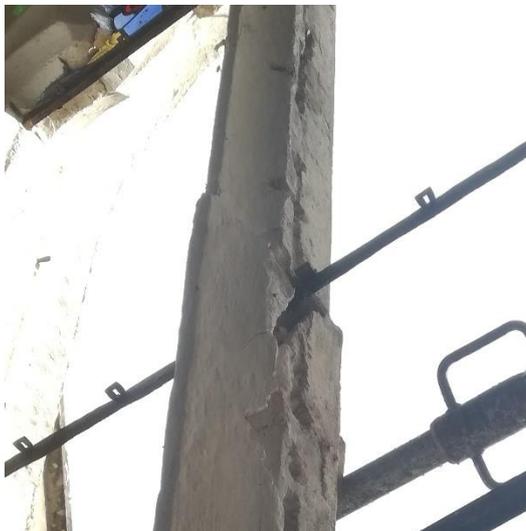
En baie 2, une fois les scellements ôtés, les feuillures de la pierre sont apparues très rudimentaires voire inexistantes. Le meneau était quant à lui en mauvais état et a fait l'objet d'une consolidation par une entreprise missionnée par la mairie de Plaines-Saint-Lange.

Baie 2 : meneau en très mauvais état

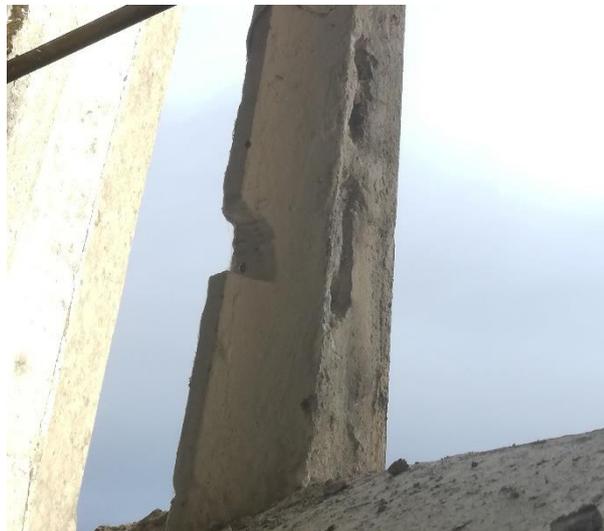
Baie 2 : feuillure inexistante. La pierre est entaillée à différents endroits.

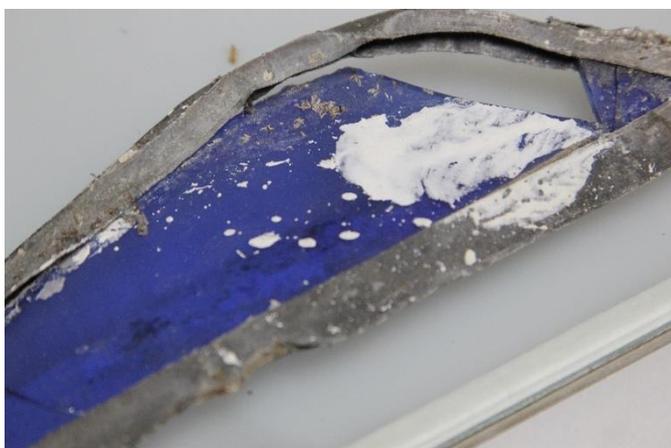
Coulures de plâtre

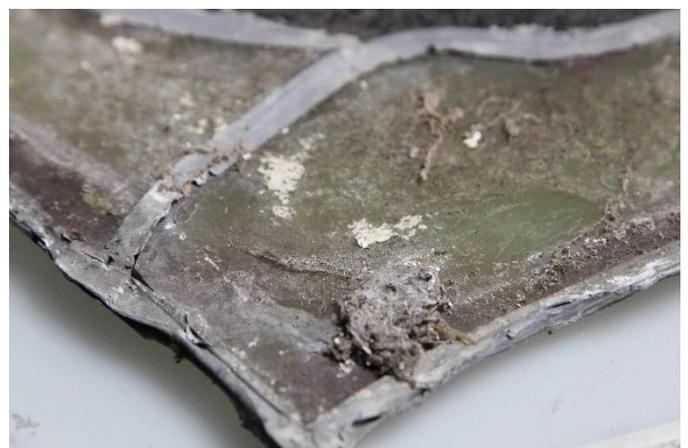
Poussières et toiles d'araignée

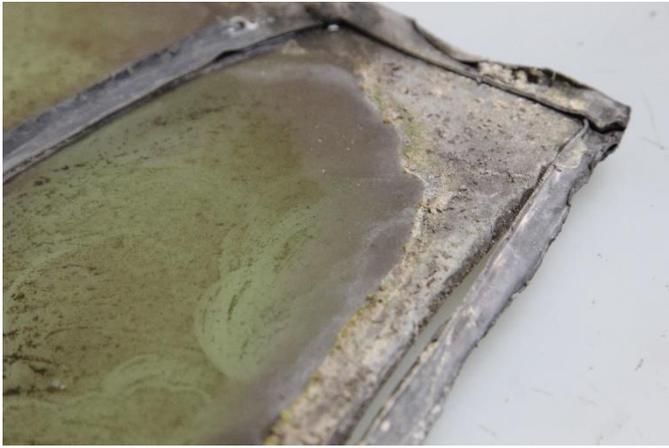
Dépôt exogène sur peinture

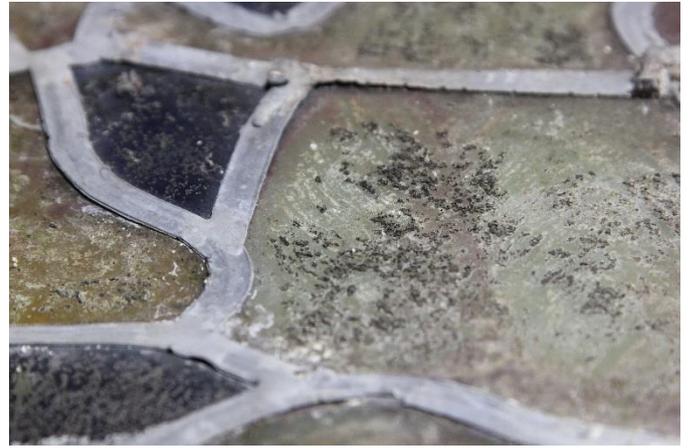
Présence d'algues à la surface de certains verres

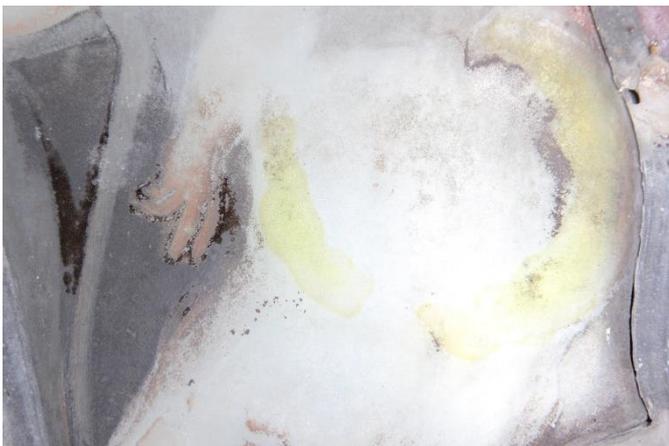
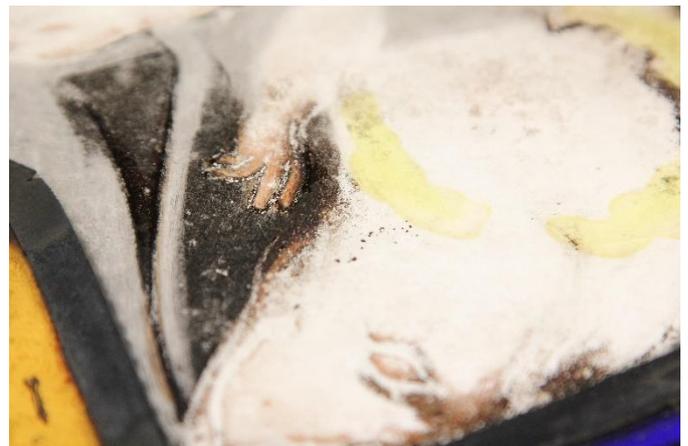
Baie 0 : Effacement des peintures importants (vue en lumière réfléchi à gauche et lumière transmise à droite).

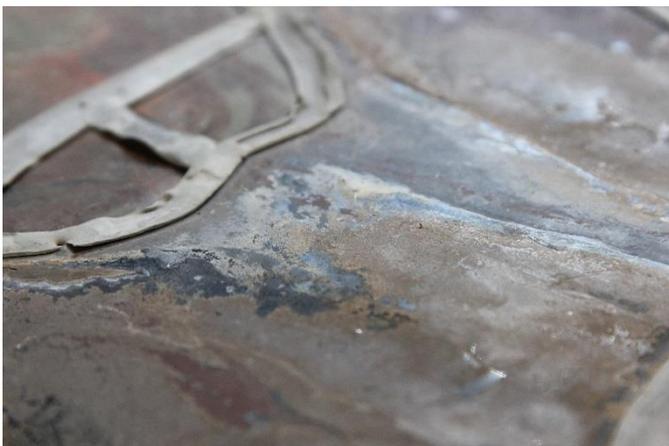
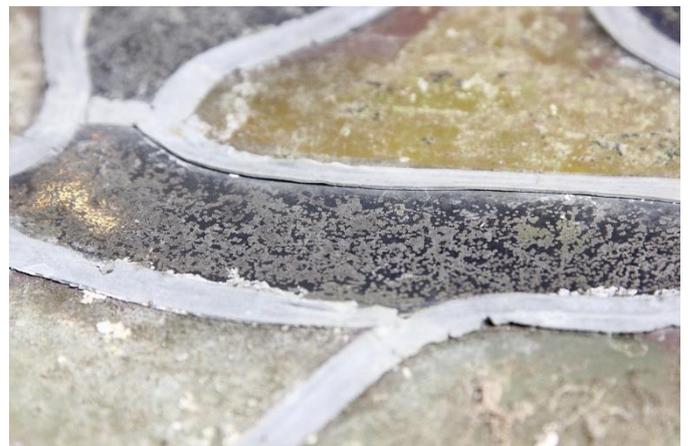
Baie 2 : Différents stades d'altération des verres (irisation à gauche et piqûres avec perte de matière et brunissement par oxydation du manganèse à droite).

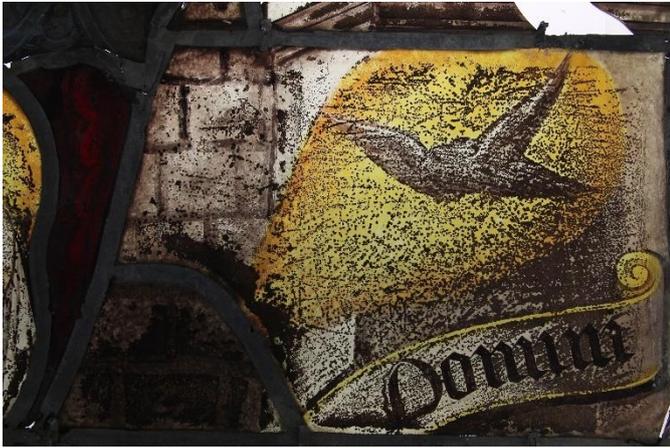
Baie 2 : Exemple d'oxydation du manganèse. L'altération des verres en piqûres est plus marqué le long des plombs. On observe aussi des effacements de la peinture ponctuellement.

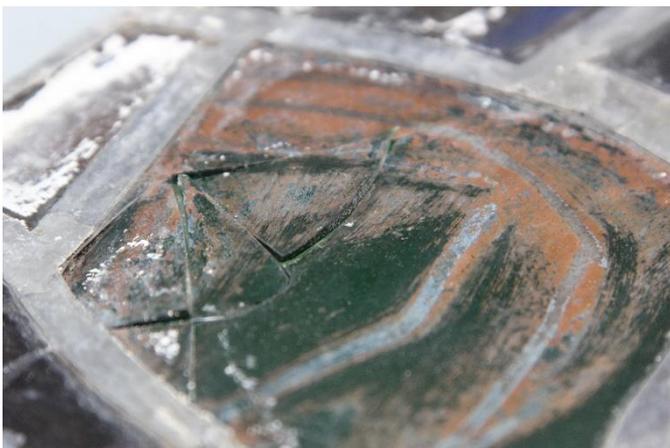
Baie 2 : Exemple de casse multiple, panneau XIX^{ème}

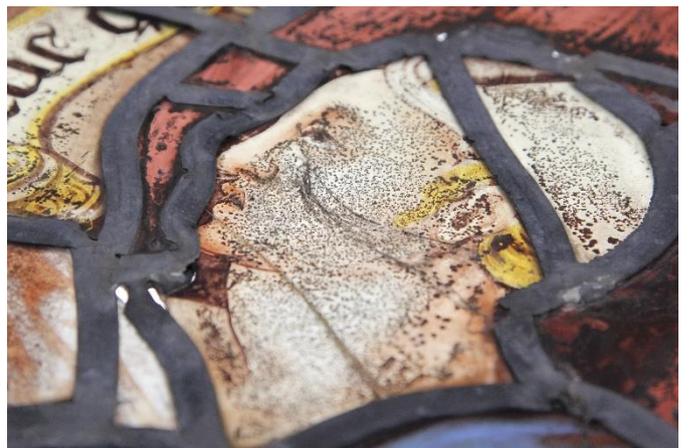
Baie 2 Exemple de casse simple sur le visage d'un des panneaux XVI^{ème}

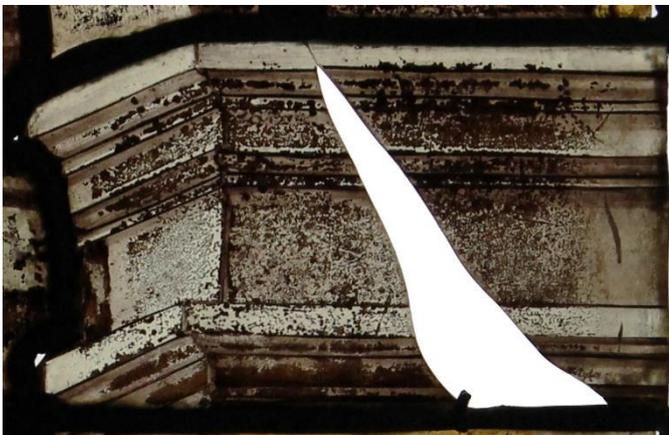
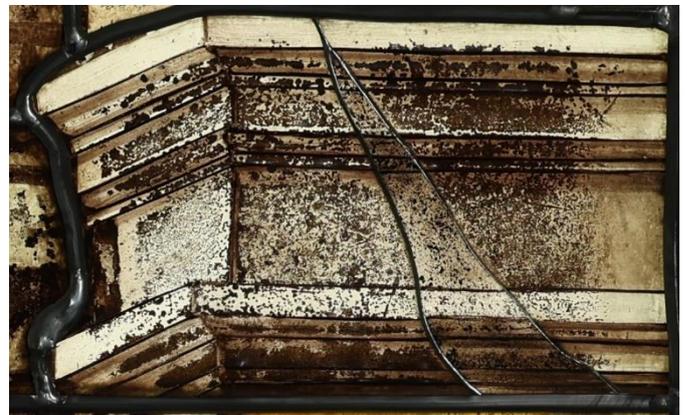
Baie 2 : A gauche, exemple d'une lacune

Baie 2 : à droite, la lacune a été peinte dans un verre de couleur approchante, puis peinte et enfin assemblée à l'aide d'un ruban de cuivre Tiffany pour que le comblement reste le plus discret possible.

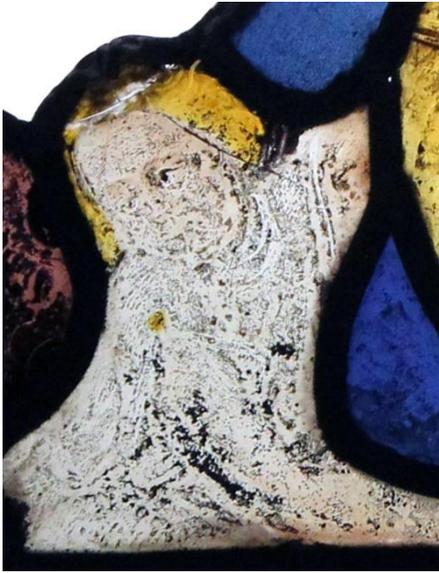
Baie 1 : Ange avant restauration

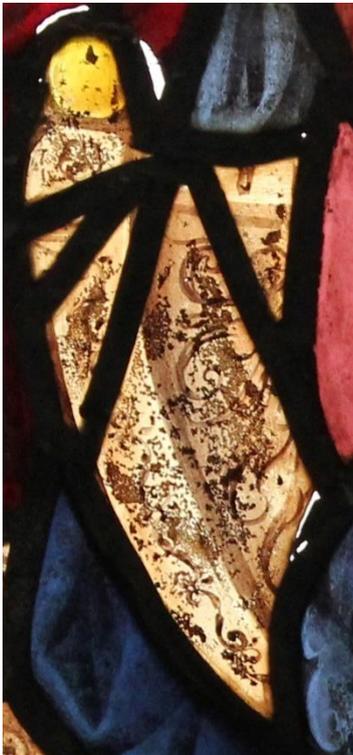
Baie 2 : Pièce avant restauration avec plombs de casse

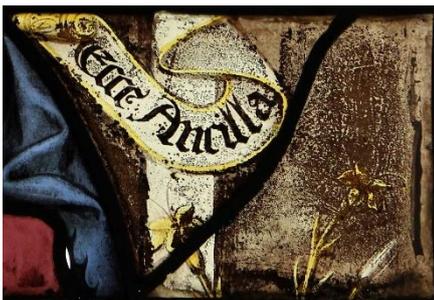
Baie 2 : Pièce avant restauration avec plomb de casse

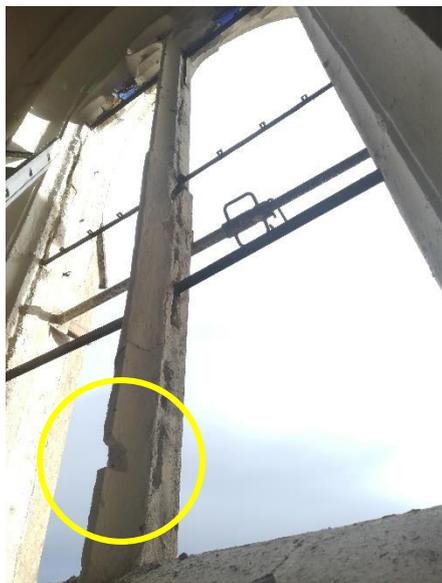
Baie 2 : Meneau avec lacune

Il manquait un bout de pierre au niveau inférieur du meneau. La partie endommagée a été purgée, des fixations (vis inox) ont été placées et la partie du meneau lacunaire a été reconstituée en deux passes :

- utilisation d'un mortier de réparation (Artopierre grain moyen)
- finition plus fine, imitation craie.

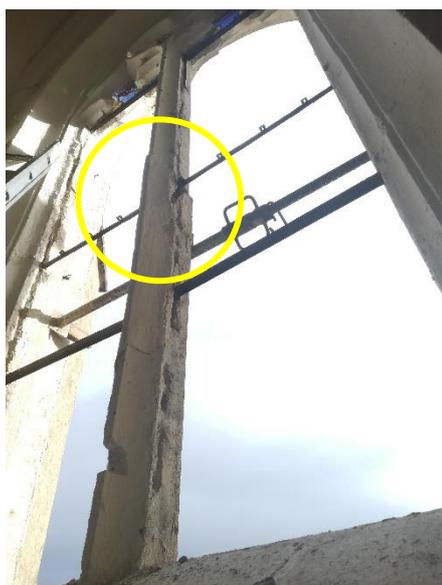
Baie 2 : Meneau cassé

Le meneau cassé a été recollé par une entreprise contactée par le maire de Plaines-Saint-Lange.

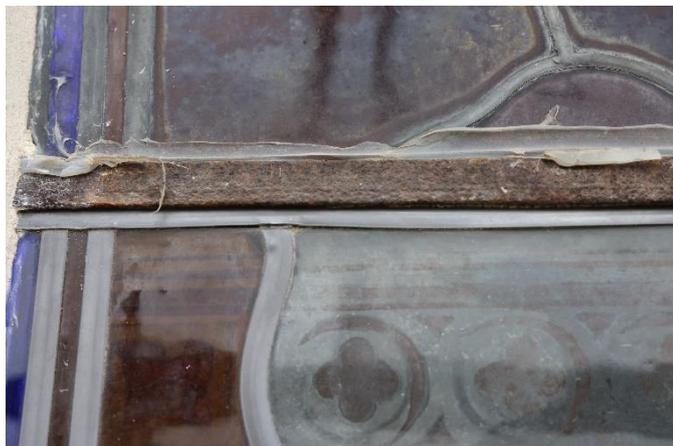
Baie 0 : l'étanchéité des panneaux étaient réalisés au silicone
